イタリア自転車で前輪脱落、欠陥認め 1.89 億円賠償命令

自転車破損事故を防ぐために自転車のどの箇所をチェックしたらよいでしょうか？

自転車に乗る前にどんな点検をしたらよいでしょうか？

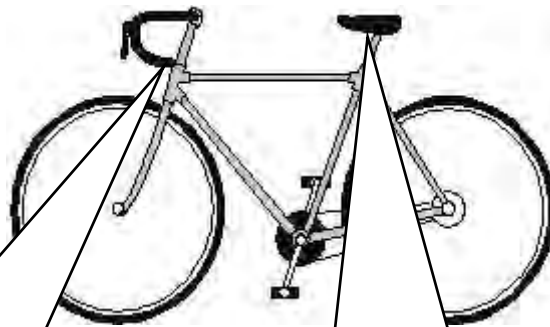
■前ホークとハンドルを正しい手順で固定化したか？

ハンドルと前ホークを誤った手順で固定すると軸受け部にガタつきが生じることがあります。この状態で走行すると前ホークや軸受け部のベアリングが破損することがあります。走行中に、これらの部品が破損すると路上に投げ出されたり、ハンドル操作に支障をきたしたりします。前ホークは正しい手順でしっかりと固定しましょう。

■サドルは正しく固定化したか？

サドルとシートポストの多くは、ボルト1本または2本で固定されています。サドルを固定するボルトの締め付け正しく固定していないとサドルが緩んで動いてしまいます。走行中にサドルの固定が緩み、上下角度がずれた場合、転倒することが考えられ危険です。サドルを固定するボルトの締め付けを正しくきつく固定しましょう。

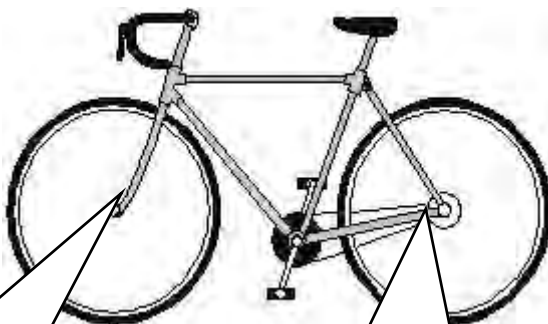
**■ハブは正しく固定化したか？**

スポーツ車は、フレームから車輪の着脱を工具を使用しないで行うことができるクイックリリースハブという機構を採用しています。これは調整ナットを適切に締め付けた後に、カムレバーを閉じることで車輪を固定します。正しく固定しないで走行すると、やがて外れて車輪が脱落するおそれがありますので、乗車前にはタイヤの上部を数回下に強くたたいて車輪が緩んだり外れたりしないことを確認しましょう。

■ディレーラハンガーの曲がり要注意

最近の自転車はディレーラハンガーを介してリヤディレーラが取り付けられることが多くなっています。転倒などによってディレーラハンガーが曲がった状態のまま変速操作したりすると後車輪のスポークが接触したり、リヤディレーラが後車輪に巻き込まれることがあります。本格的な走行をする前には低速走行をして一通りの変速操作を試して、リヤディレーラが後車輪に接触していないか確認をしましょう。

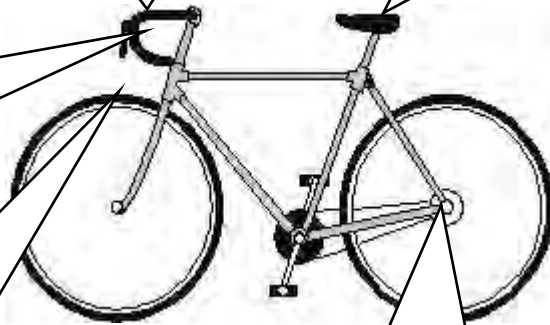
前ブレーキを握ったまま車体を前後に押し、ガタつきがないかを点検しましょう。

サドルをもって左右前後に動かし、ガタつきがないかを確認しましょう。

ハンドルと前車輪をひねるように力を加えてもずれないことを点検しましょう。

タイヤの上部を数回下に強く叩いて車輪がゆるんだり外れたりしないかを点検しましょう。

一通りの変速操作を試して、リヤディレーラが後車輪に接触しないことを点検しましょう。
